Безразборное восстановление и профилактика от износа трущихся поверхностей в металлургическом оборудовании

Г.Я. Мищенко, директор НПФ « Маскарт », г. Днепропетровск

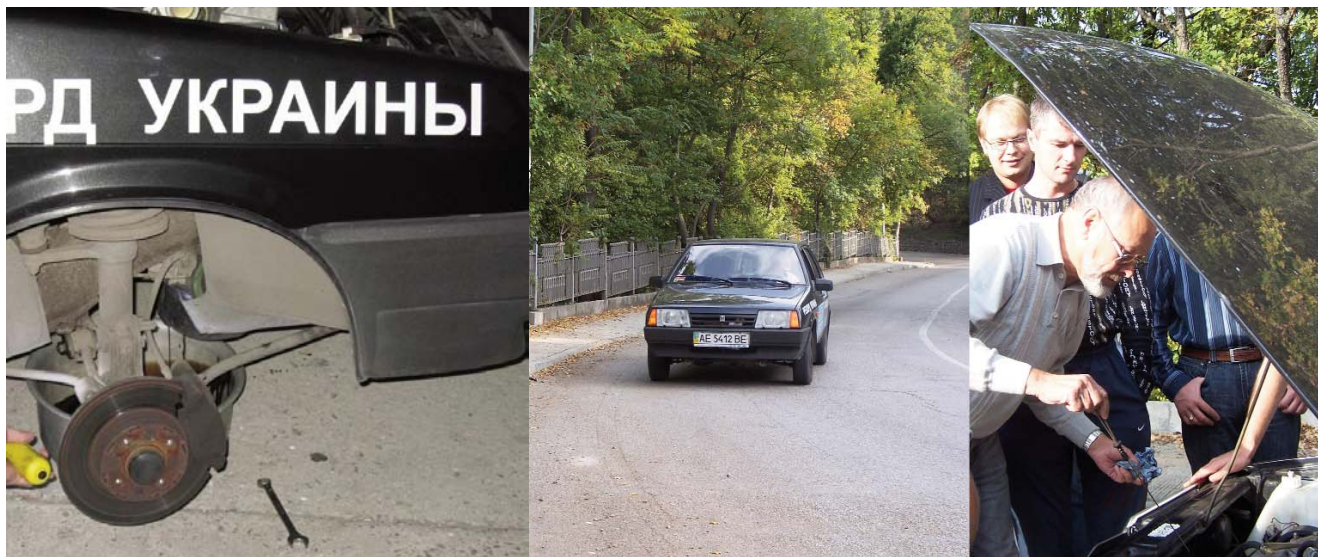
Рис. 1. Пробег без масла в двигателе на Форуме

Работа двигателя без масла была также продемонстрирована и перед участниками Первого всеукраинского Форума Главных Механиков, проходившего с 10 по 13 октября 2007 г. в г. Ялте (рис. 1). При этом автомобиль ВАЗ-2109 без масла в двигателе проехал от санатория «Дружба» через пгт Гаспра в г. Ялту (до начала подъема на гору Ай-Петри).

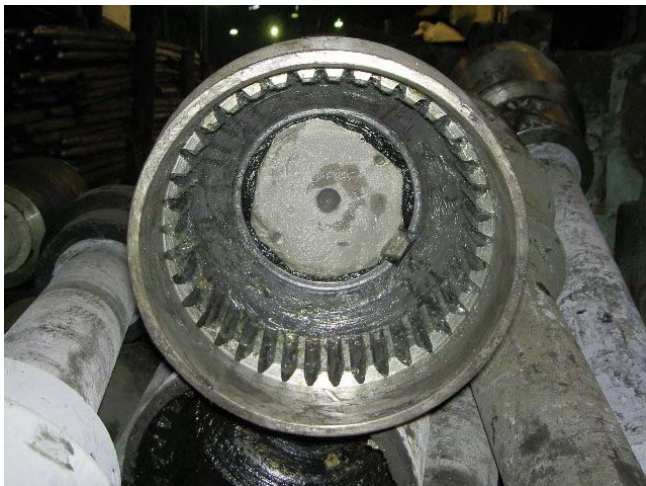
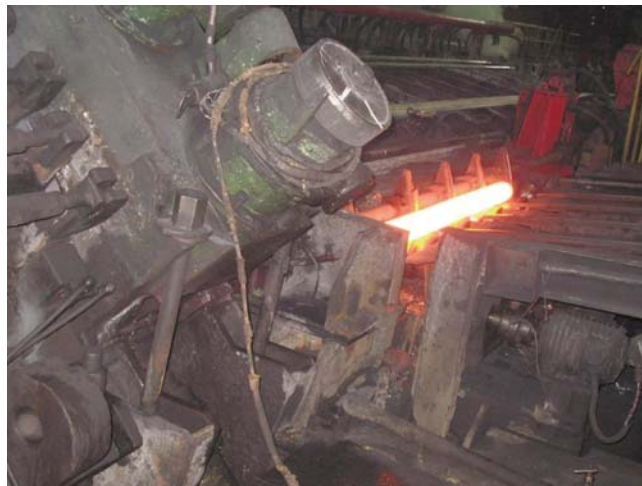
Рис. 2, 3. Зубчато-валковая муфта трубопрокатного агрегата ТПА-80, обработанная MEGAFORCE

В производственных условиях фирмой «Маскарт» совместно с Днепропетровским трубным заводом также был проведен эксперимент по работе оборудования в условиях недостаточности смазки. Для этого была выбрана зубчато-валковая муфта шпинделя главного привода непрерывного стана трубопрокатного агрегата ТПА-80 (рис. 2, 3). Кроме того, что эта муфта подвергается большим динамическим нагрузкам, она расположена в

горячей зоне, где постоянно поливается для охлаждения проточной водой. Естественно, смазка при этом вымывается, и поэтому муфта изнашивается за 1–1,5 месяца. Рекордная наработка муфты – 2 месяца. В декабре 2006 года на зубья этой муфты была нанесена консистентная композиция MEGAFORCE. После этого для создания металлокерамического слоя на трущихся поверхностях муфты была обкатана в течение четырех часов

без нагрузки и подачи воды, а затем эксплуатировалась в штатном режиме. Муфта проработала более шести месяцев. На следующем этапе композиция MEGAFORCE уже была заложена во все зубчатые муфты стана, а их 32 штуки. С момента обработки муфты эксплуатируются уже более пяти месяцев, но ни одна из них пока не вышла из строя.

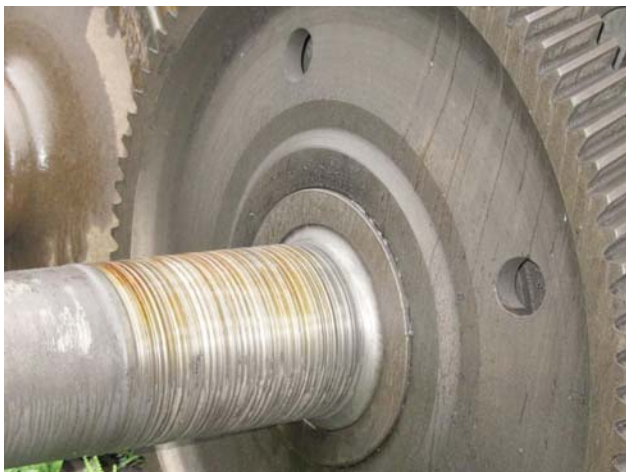
Рис. 4. Выработка оси

Хорошие результаты показал MEGAFORCE и при эксплуатации карьерного железнодорожного транспорта. Так, при использовании антифрикционного материала Романит-Н во вкладышах моторно-осевых подшипников тяговых агрегатов, вследствие электрохимической коррозии, происходит сильный износ шеек осей колесных пар (рис 4). Следует отметить, что при работе вне электрического поля Романит-Н на многих предприятиях металлургического производства зарекомендовал себя как хороший антифрикционный материал. Для предотвращения этого износа на ЮГОКе был проведен ряд экспериментов с использованием MEGAFORCE. При этом на

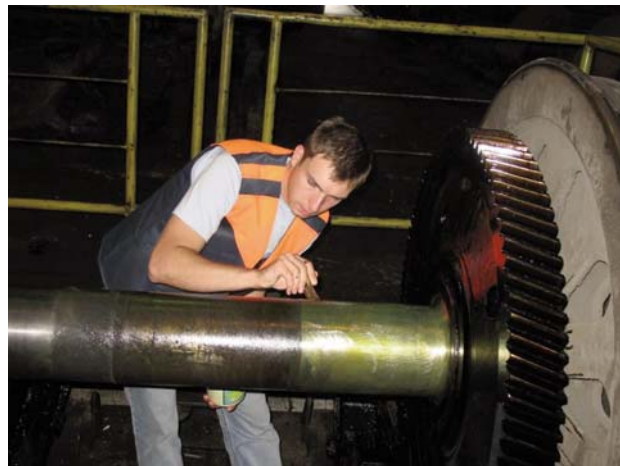
Рис. 5. Обработка оси композицией MEGAFORCE

оси колесной пары тягового агрегата одна из шеек вместе с вкладышем была обработана MEGAFORCE (рис. 5), а другая использовалась в виде контрольной. После пяти дней эксплуатации подшипники были вскрыты. По контрольной шейке было установлено, что в начальной стадии износных явлений происходит диффузионный избирательный перенос железа с материала вкладыша на поверхность шейки оси, создавая общую ее шершавость, а также отдельные радиальные наросты в виде буртиков высотой до 0,2 мм (рис. 6). Кроме того, в процессе избирательного переноса разрушается сам вкладыш (в смазке обнаружены твердые включения в виде
